関西電力㈱大飯発電所1号機の定期検査中に発見された主給水配管の減肉の原因と対策に係る関西電力㈱からの報告及び検討結果について

平成16年7月29日
経 済 産 業 省
原子力安全・保安院

2次系主給水配管曲がり部の減肉の調査結果について

大飯発電所1号機 2次系主給水配管曲がり部の減肉について

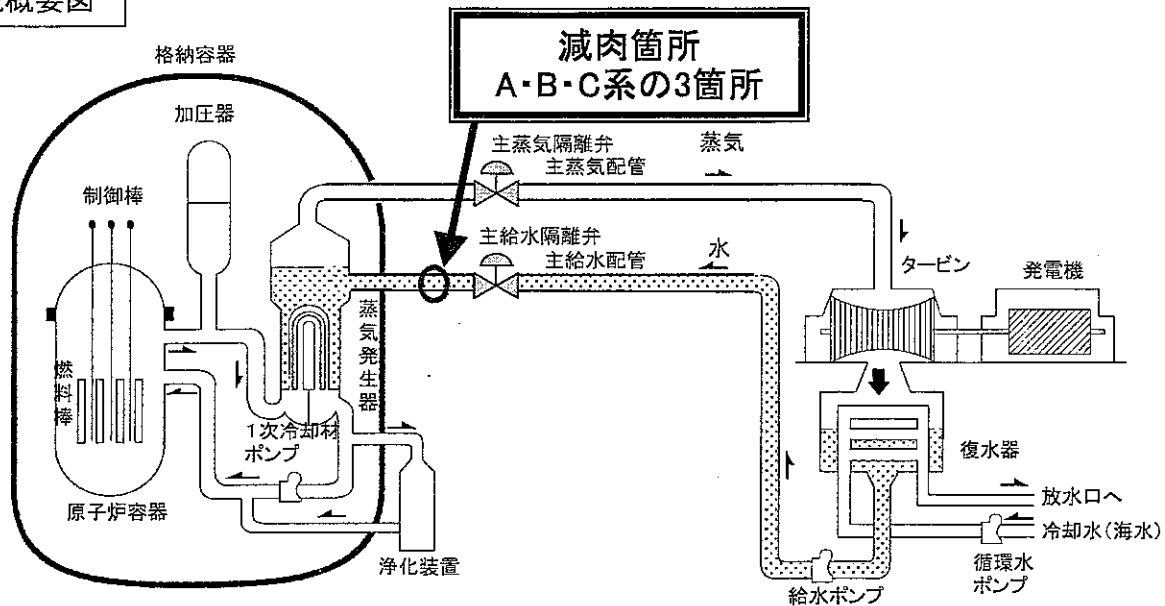
系統概要図

測定結果

| 配管形状 | 計算上の必要厚さ | 実測最小値 |
| A-主給水配管曲がり部(45°) | 15.7mm | 14.5mm |
| B-主給水配管曲がり部(90°) | | 12.1mm |
| C-主給水配管曲がり部(90°) | | 13.9mm |
| D-主給水配管曲がり部(90°) | | 20.0mm |

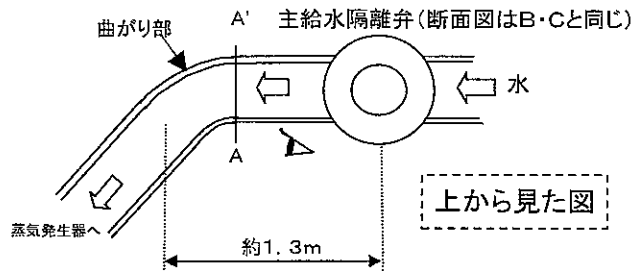
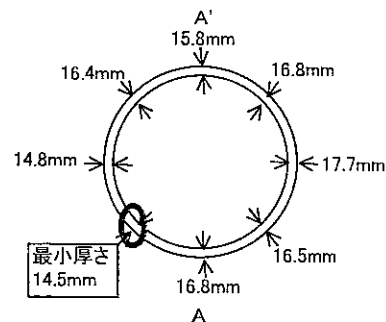
A-主給水配管曲がり部の減肉状況

(厚さ測定最小値
A : 14.5 mm、B : 12.1 mm、C : 13.9 mm
(計算上必要厚さ : 15.7 mm))

A～Cエルボ部の厚さを、さらに詳細調査した結果、内面から全体的に薄くなっており、A～Cとも最も薄くなっていた箇所はエルボ部内面腹側であった。(Cには一部減肉が認められない部分があった。)

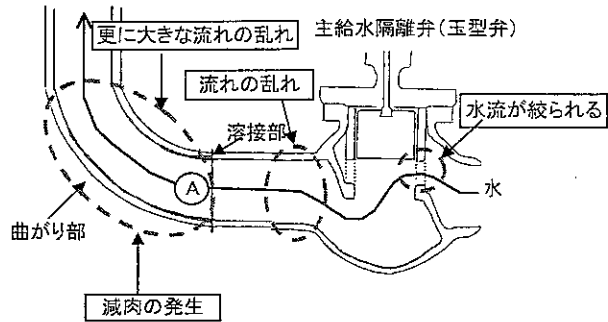
減肉発生メカニズム

主給水隔離弁(玉型弁)内部で生じた流れの乱れが、配管曲がり部でさらに強くなっており、エロージョン・コロージョンを発生させる可能性があることが確認された。

②主給水隔離弁（玉型弁）内を給水が通過することにより弁の下流での流れの乱れに、エルボ部での流速増加による影響が加わったこと、及び主給水隔離弁からエルボ部までの直管が短かった（2D（配管外径の2倍）以下）ため、主給水隔離弁（玉型弁）の出口エルボ部でエロージョン・コロージョンが発生し、徐々に減肉が進展した結果、計算上必要厚さを下回ったものと推定される

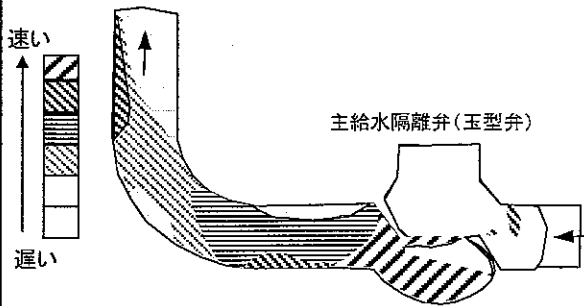
流況解析

主給水隔離弁下流部で流れに乱れが生じ、エロージョン・コロージョンを起こす可能性があることが確認された

この結果、流動解析及び弁型式による流れの乱れ度の確認結果から、主給水隔離弁（玉型弁）内を給水が通過することにより弁内部で生じた流れの乱れが、下流側のエルボまで残存し、エルボを通過する際に、更に流れが乱れたことによる影響が加わり、主給水隔離弁下流でエロージョン・コロージョンが発生する可能性があることが判った。

主給水隔離弁（玉型弁）との比較のため、他のプラントで使用されている主給水隔離弁（仕切弁）を模擬し調査した結果、仕切弁を通過する流れは直管モデルでも90度エルボモデルでも、流体自体は真っ直ぐ通過し玉型弁のように乱れが生じることはない。

また、エルボ曲り部腹側では、流速が背側に比べ増加傾向になることが確認できた。

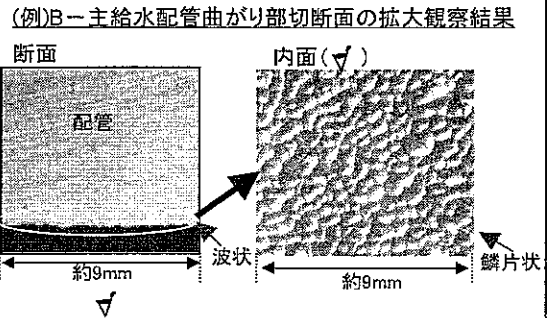
拡大観察(Ⓐ部)

エロージョン・コロージョンに見られる鱗片状模様を呈し減肉していた。

切断したA、B、Cエルボ部のうち、最も減肉していた箇所を一部切り取り、拡大観察した結果、内表面にエロージョン・コロージョンに見られる波状形状が認められ、その高さは平均約0.05mmであった。
