新潟県中越沖地震における所内変圧器火災状況 および課題解決に向けた取組みについて

2007年9月25日

東京電力株式会社

3号機所内変圧器火災に対する対応

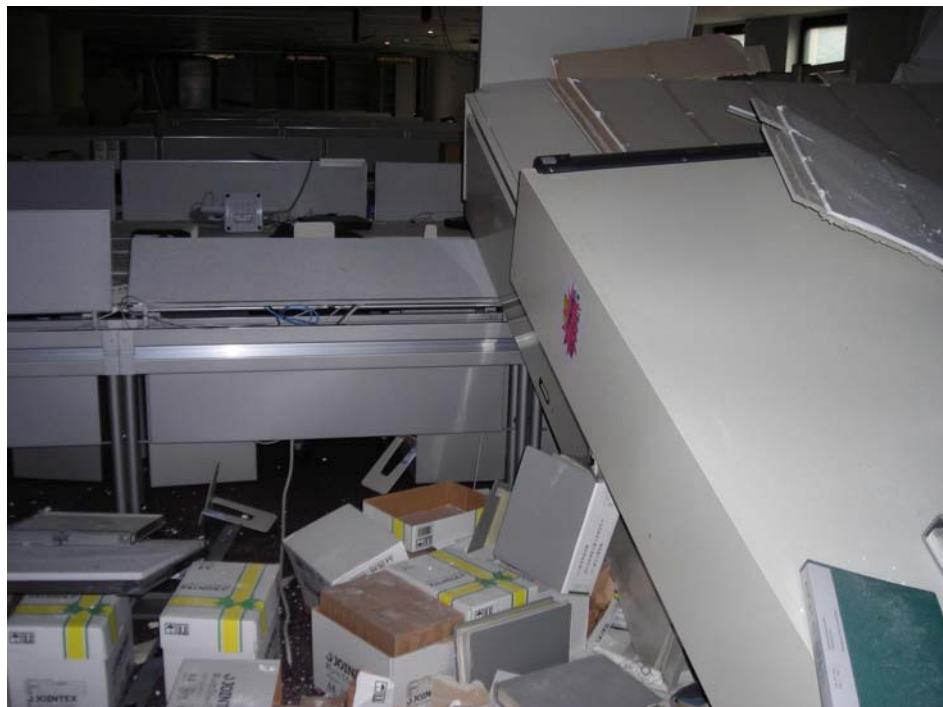
地震により、事務本館内のキャビネットなど什器類の倒れ、蛍光灯や天板の落下、ひび、ガラスの破損などの被害が発生。

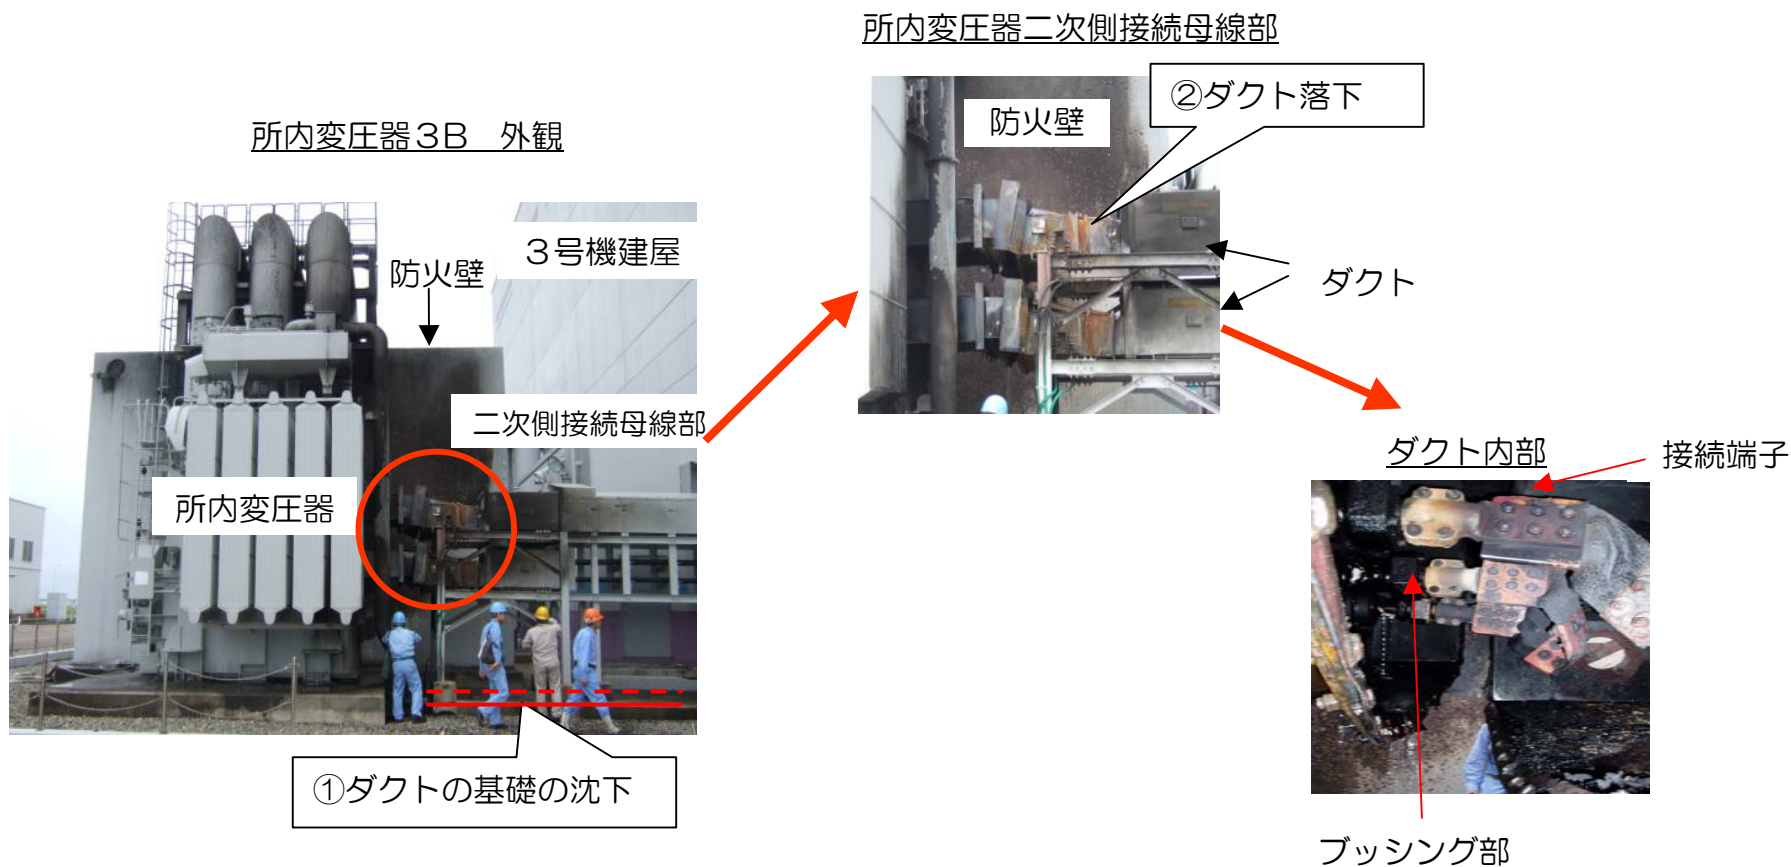
3号機所内変圧器の状況（火災）

平成19年7月16日10時13分に発生した新潟県中越沖地震後、10時15分、運転員が3号機所内変圧器3Bからの発煙を確認し、12時10分、消防署により鎮火が確認された。なお、防火壁の設置等により、他の設備への延焼はなかった。
