使用済燃料受入れ・貯蔵施設の
バーナブルポイズン取扱ピットにおける
プール水漏えいの原因と今後の対応について

平成 17 年 7 月

日本原燃株式会社

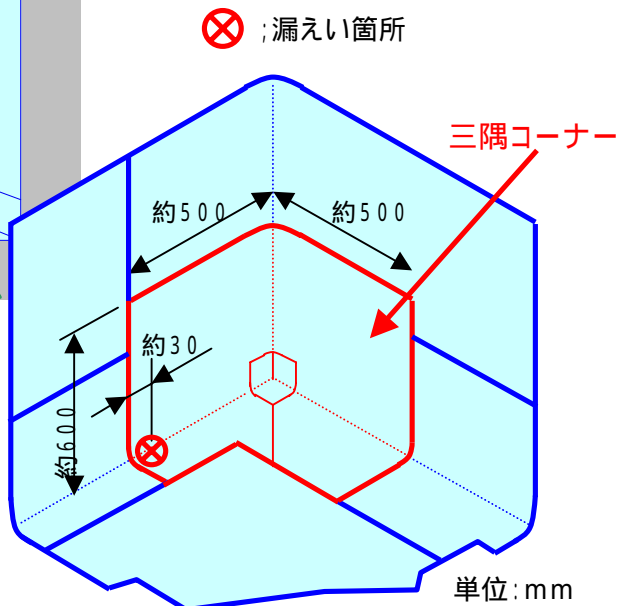
図 - 3 BP取扱ピット漏えい箇所

漏えい箇所の特定作業は、BP取扱ピットのライニングプレートすべてを対象とし、作業フロー（図-2参照）に基づき、6月13日から20日にかけて実施した。その結果、漏えい箇所は、特定作業開始1日目の6月13日に確認したBP取扱ピット南西角の床コーナー部付近（図-3参照）の1箇所であった。

漏えい箇所の補修は、国に対して設計及び工事の方法の認可を申請し、認可後に実施する。補修方法は、切り出し調査箇所を含むライニングプレート的一部分を取り除き、新たに溶接線となる箇所に沿って漏えい検知溝付下地材を設定し、新規に製作したライニングプレートを据え付ける方法である。（添付 - 4 参照）

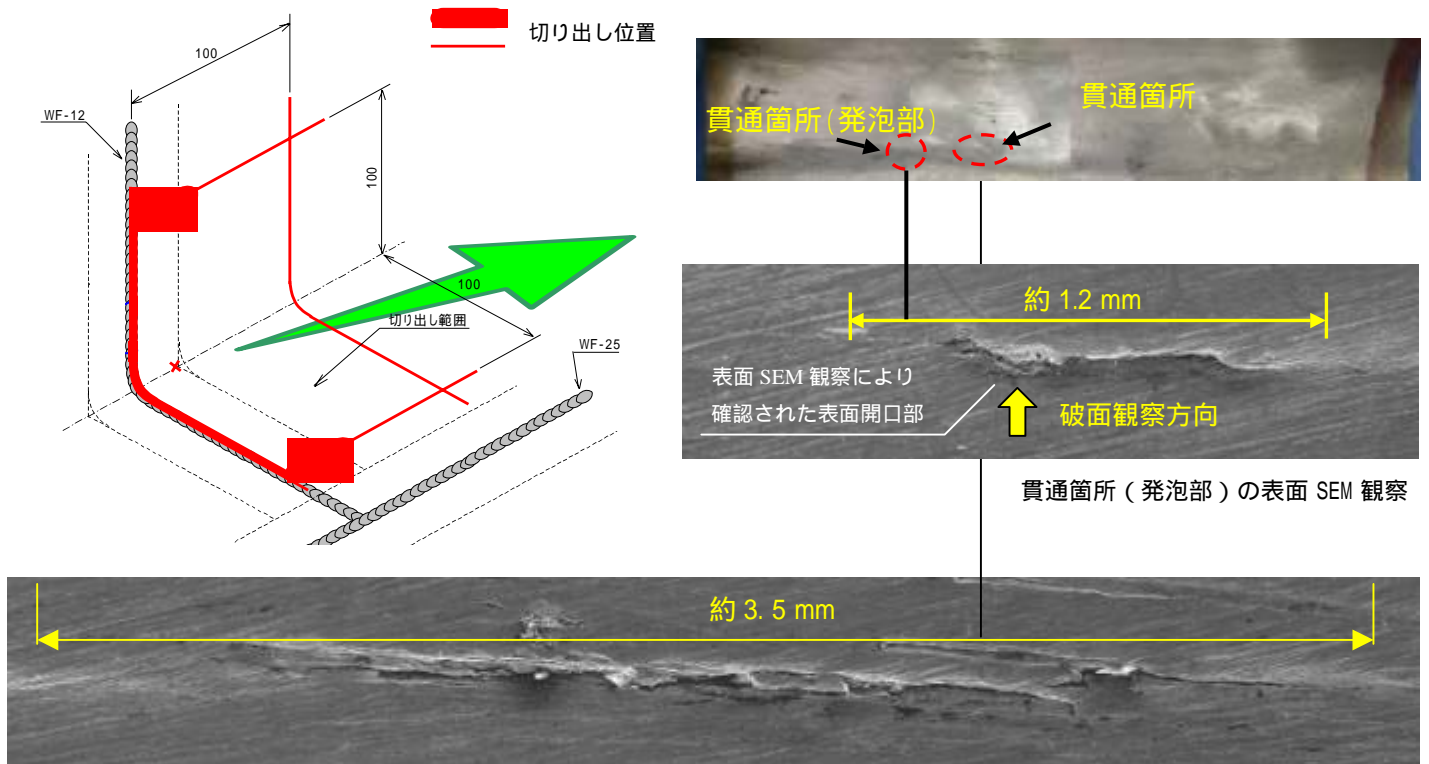
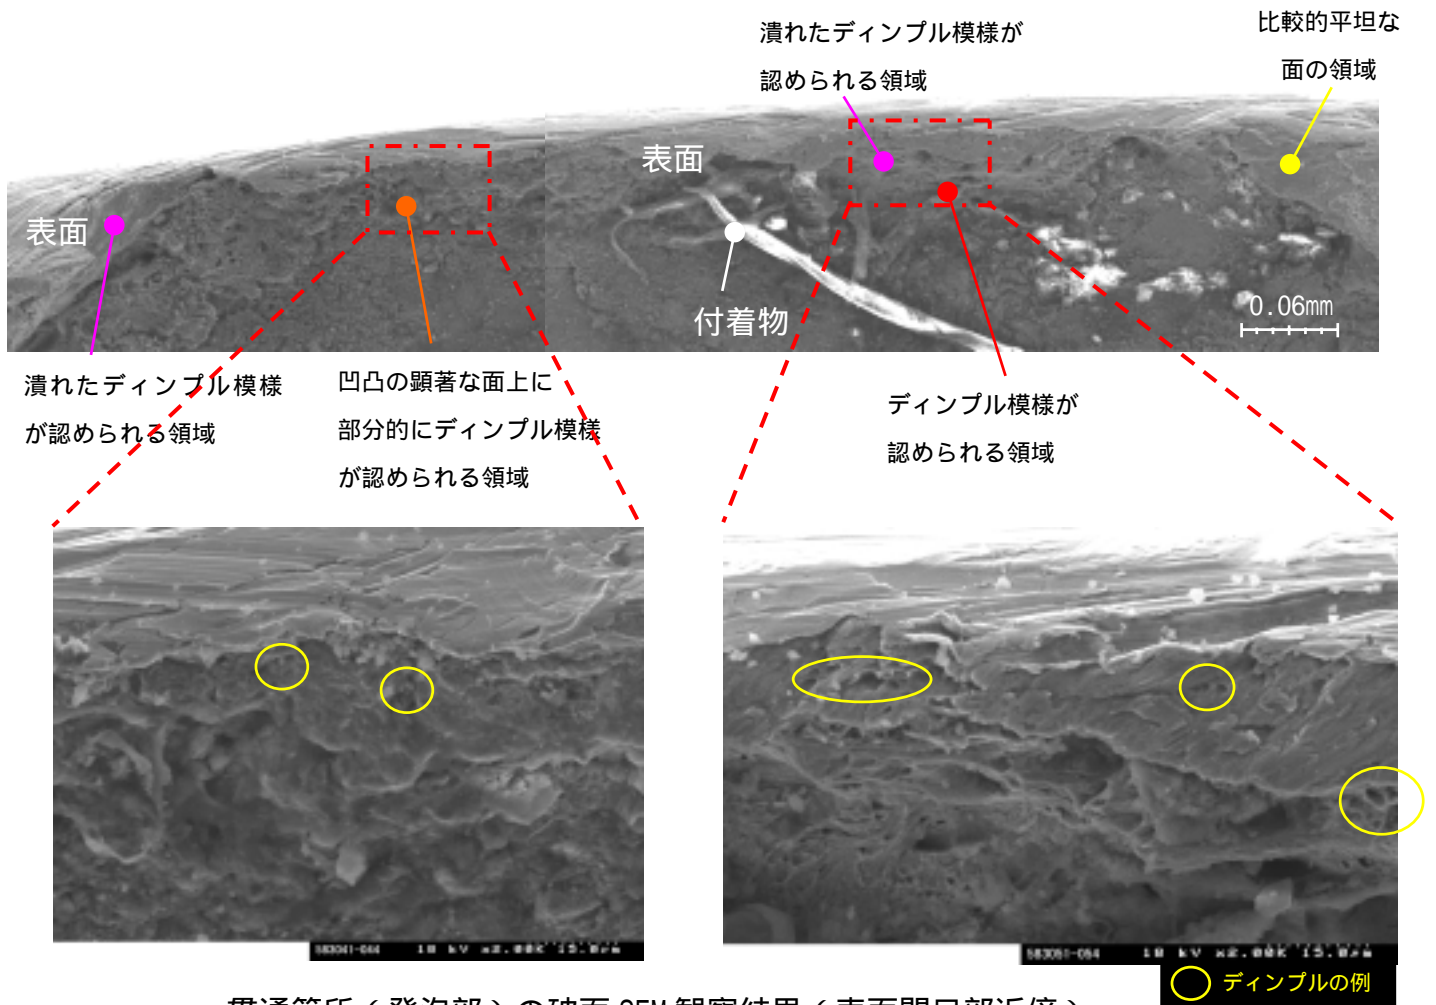
図 - 4 B P取扱ピットの貫通箇所観察結果（破面）

- ・計画外溶接部には、ほぼ連続的に2箇所の貫通箇所が存在し、それぞれの表面開口部の寸法は、長さ約1.2mm×最大幅約0.05mmと長さ約3.5mm×最大幅約0.05mmであった。
- ・貫通箇所の破面を観察したところ、表面から約0.05mmの厚さで、つぶれたディンプル模様¹の面及び比較的平坦な面が認められたことから、貫通は、延性破壊²により発生し、その後破面同士が接触したものと考えられる。
- ・このため、貫通箇所は、当初、計画外溶接により表面から約0.05mmの厚

さの接合部が存在していたが、何らかの力を受けて延性破壊し、貫通が生じたものと考えられる。なお、破壊した時期は、破面の元素分析等からは特定できなかった。

貫通箇所の表面 SEM 観察

貫通箇所（発泡部）の破面 SEM 観察結果（表面開口部近傍）

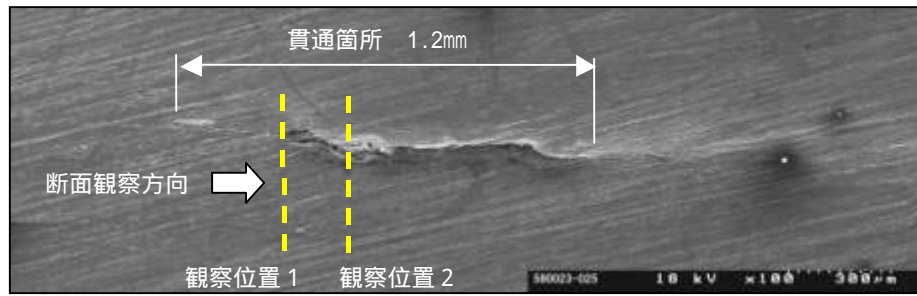
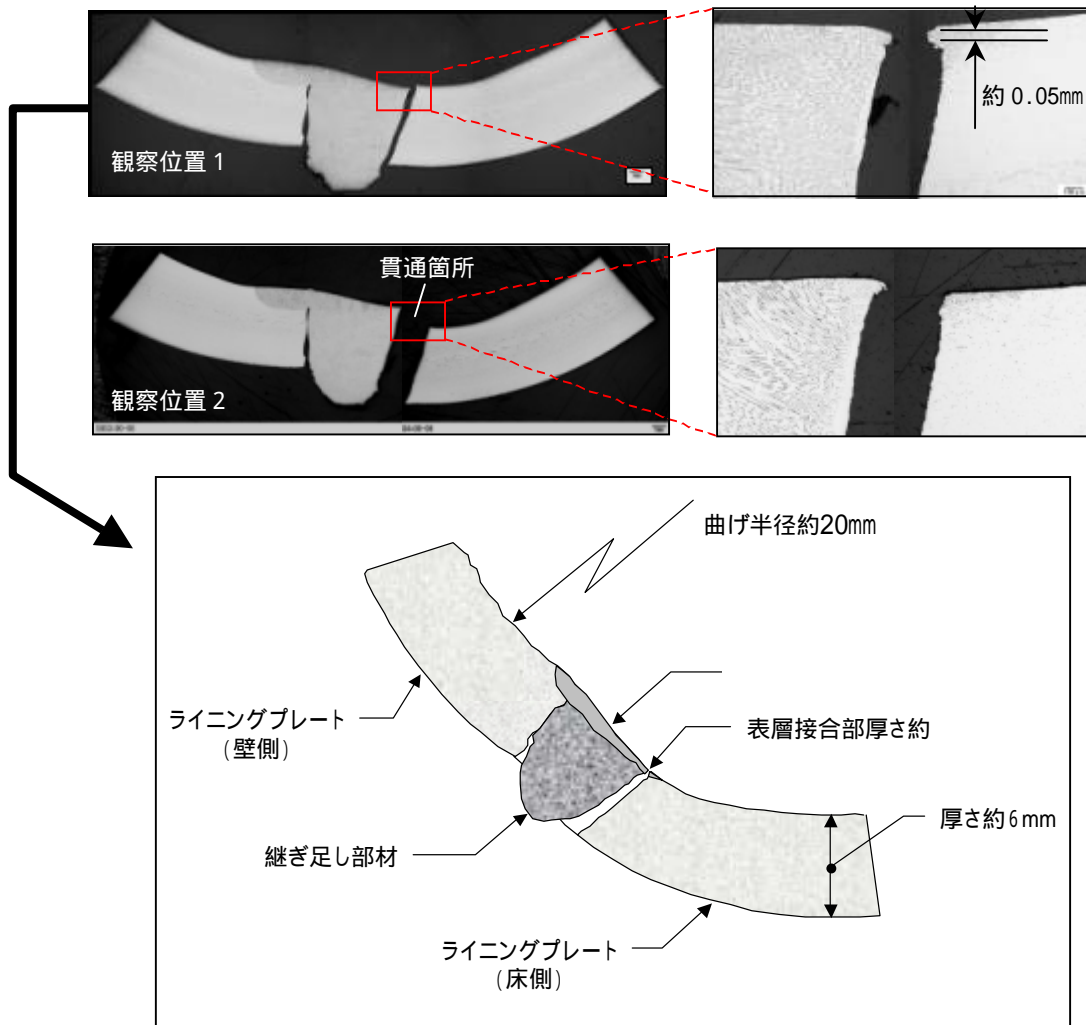
図 - 5 B P 取扱ピットの貫通箇所観察結果 (断面)

NFDにおける調査で当該部には、1箇所の不適切に施工された計画外の溶接(以下「計画外溶接」という。)を確認した。(図-4、5参照)

断面観察位置図

断面観察結果

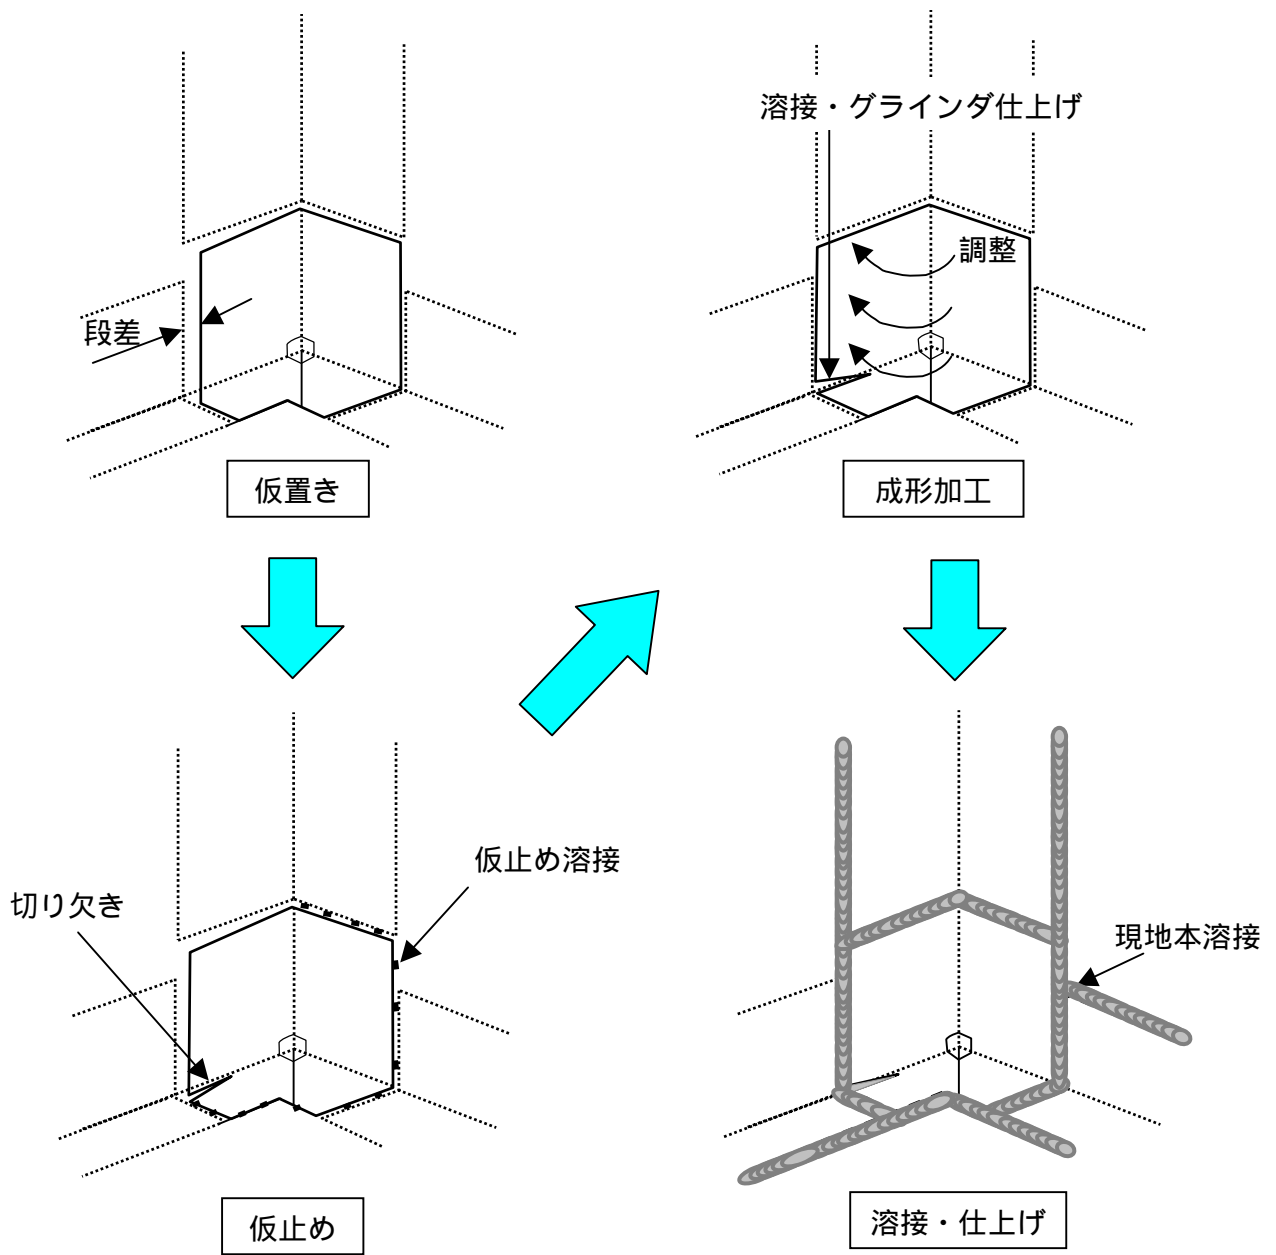
図 - 6 計画外溶接の施工手順（推定）

- ・これらの調査結果から、計画外溶接部は、建設時における三隅コーナーの曲げ加工部の寸法をあわせるための「切り欠き・肉盛溶接」であり、計画外溶接部の施工手順は、当該曲げ加工部に切り込みを入れた後、その一部に継ぎ足し部材を挿入し、表面から肉盛溶接後、グラインダ研削を行ったものと推定される。(図 - 6 参照)

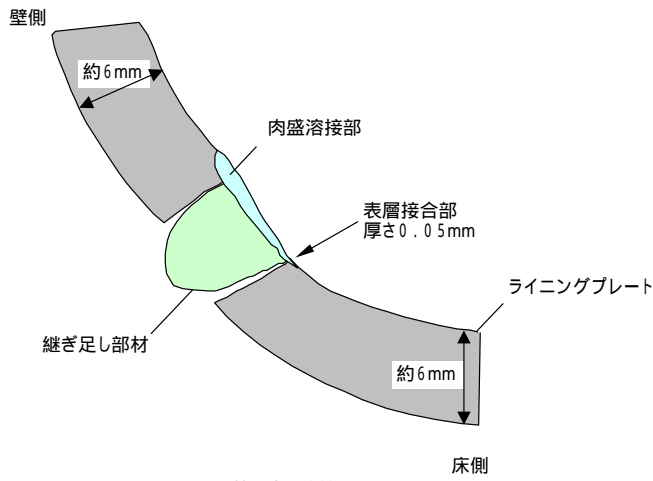
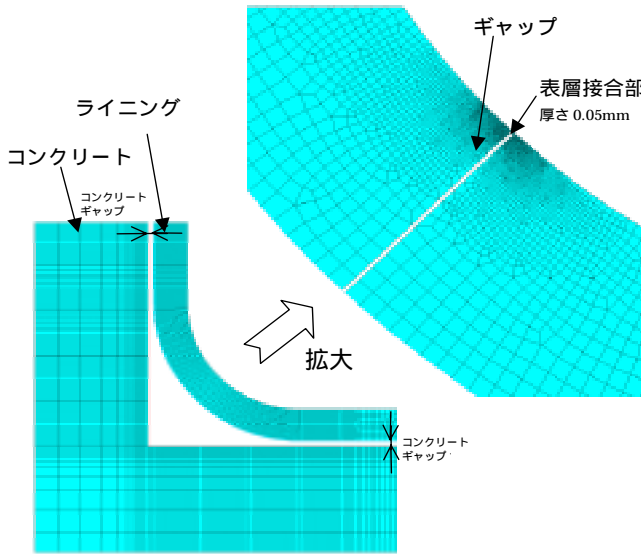
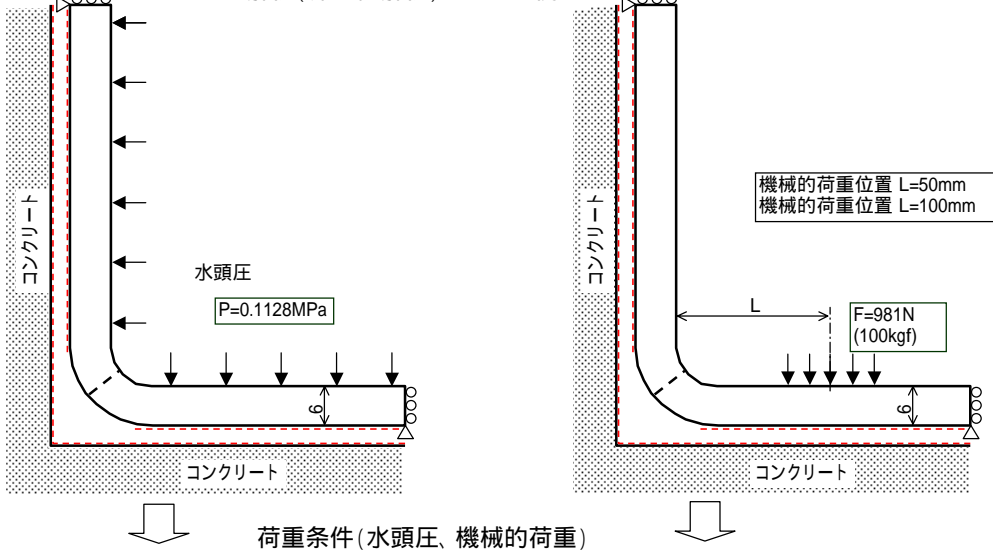
図 - 7 貫通箇所の発生に至ったメカニズムの推定

貫通箇所の形状を模擬した応力解析により、貫通が生じた原因を評価した。その結果、表層接合部の厚さを 0.05mm と仮定した場合には、プール水の水頭圧（プール水による圧力）による発生応力では、延性破壊は発生しないと評価された。一方、貫通箇所近傍約 50mm に約 100kg の荷重をかけると、表層接合部が破損すると評価された。(図 - 7 参照)

以上のことから、2 箇所の貫通は、建設当時の切り欠き・肉盛溶接部（表層接合部）近傍に、B P 切断装置の改造工事期間中、何らかの荷重が加えられ、発生した可能性が高い。

貫通箇所断面詳細図

NFDでの調査結果に基づき、計画外溶接施工終了の状態では、厚さ0.05mmの表層接合部が残っていたと推定

最大主応力¹ < 流動応力²
水頭圧での破損は生じない。

L=100mm 最大主応力 < 流動応力
L=50mm 最大主応力 > 流動応力
荷重位置を貫通箇所から約50mmとした場合には流動応力の1.4倍となり破損する可能性がある。

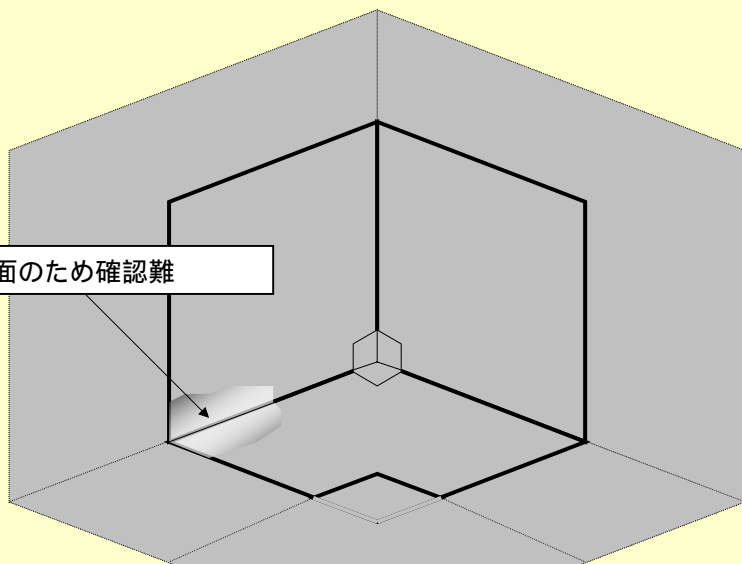
三隅コーナー部の切り欠き・肉盛溶接部の表面

曲面のため確認難
