柏崎刈羽原子力発電所1号機 点検・評価状況について

平成21年 4月 20日

東京電力

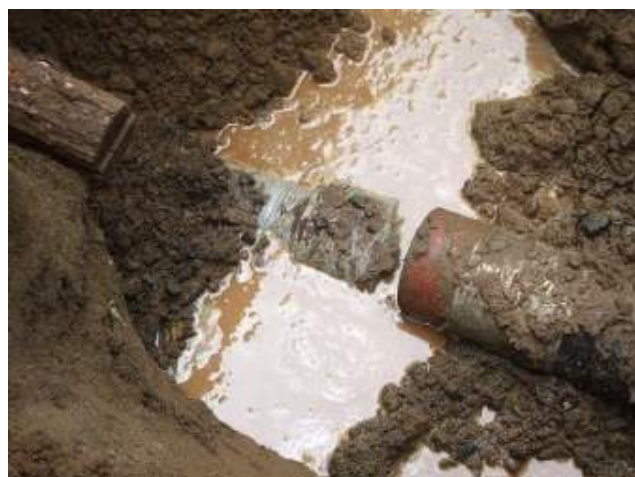
破損状況

屋外（土中）の消火配管が破損し、ダクトから消火水と土砂が流入した。このために、ポンプ、モータ等の86機器が浸水した。

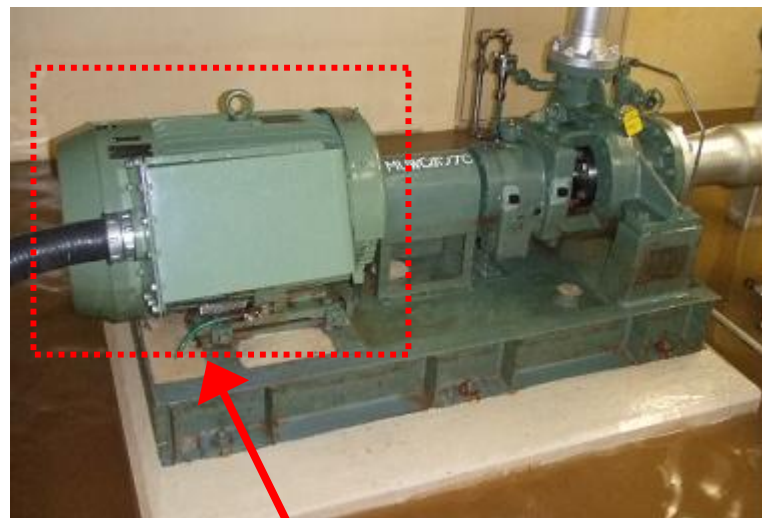
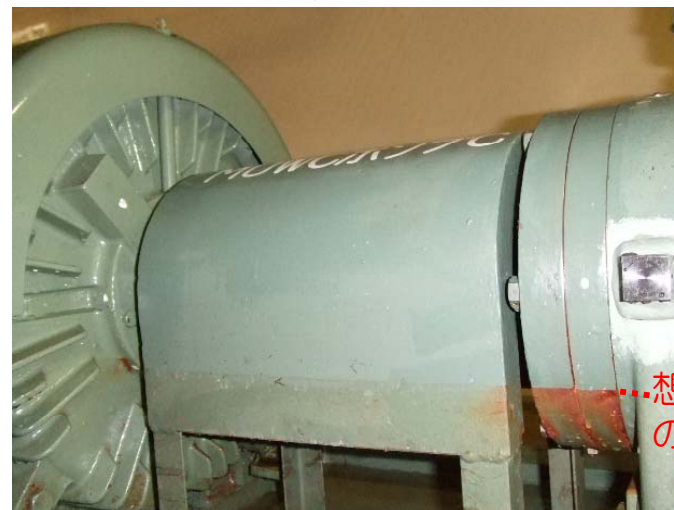
復水移送ポンプ（C）用電動機

事象：復水移送ポンプ（C）用電動機の浸水が確認された。

原因：屋外の消火系配管が地震の影響による相対変位で損傷し、消火用水がダクト貫通部を通じて原子炉複合建屋最地下階（地下5階）に浸水し、同フロアに設置されている復水移送ポンプ（C）用電動機が浸水した。

対策：当該電動機の追加点検（分解点検）および清掃を実施し、正常に復旧した。

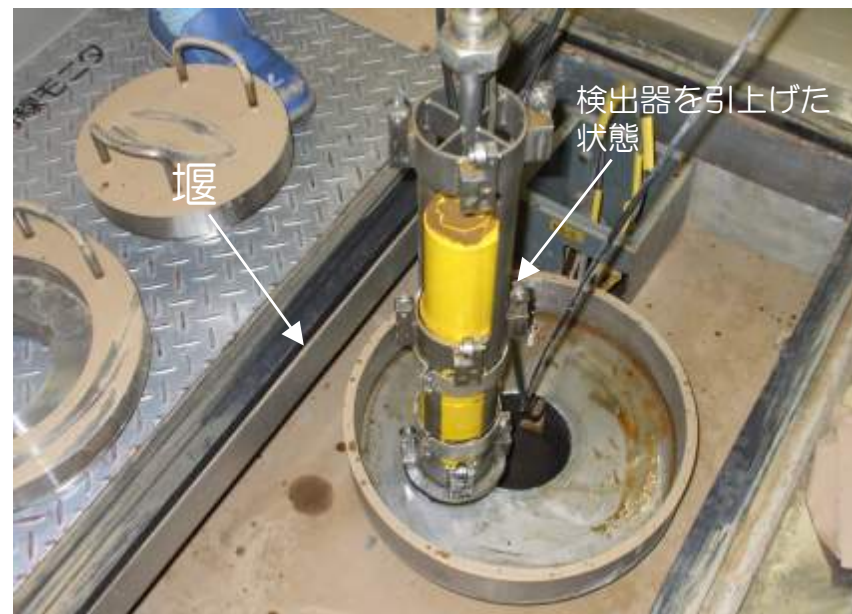
放射線モニタ検出器の水没

事象：地震後のパトロールにおいて、放射線モニタ検出器が水没していることを確認した。取り出した検出器の外観上は異常は無かったが、絶縁抵抗測定を実施したところ、絶縁抵抗値の低下が見られた。

評価：地震により破断した消火配管の水がダクトを通して流入したことにより検出器が水没し、絶縁抵抗値の低下に至ったものと判断した。

対策：検出器の交換を実施した。なお、消火配管の水の流入対策としては、消火配管の地上化にて対策を実施済みである。

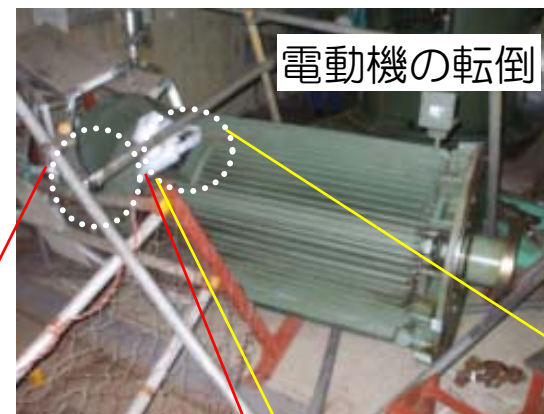
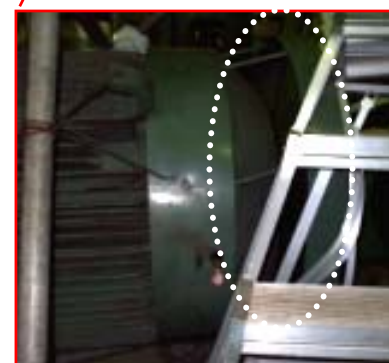
事象：地震により、点検のため仮置き中であつた電動機が転倒し、上部カバーと端子箱が破損した。

評価：電動機の上部カバーと端子箱が破損しており、機能に影響あるものと判断した。

上部カバーの変形

対策：上部カバー及び端子箱の交換を行った。組立後、試運転を行い、異常の無いことを確認した。

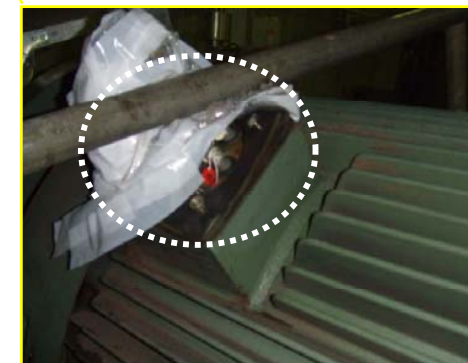
端子箱の変形

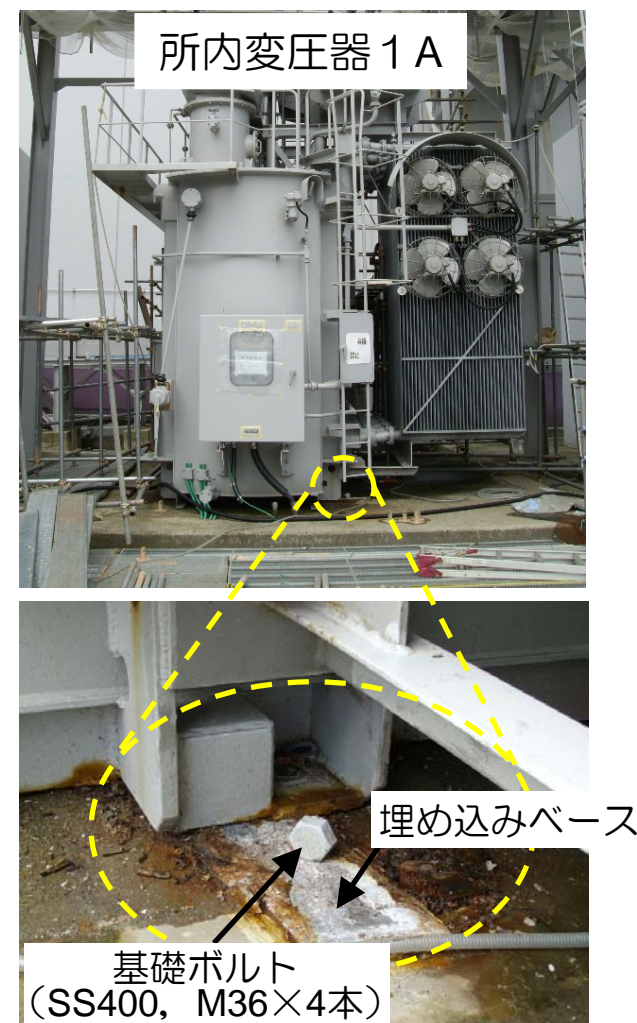
所内変圧器 1 Aの基礎ボルト折損

事象：地震力過大による基礎ボルトの折損が確認された。

評価：変圧器本体を固定する基礎ボルトが折損し、支持性能を喪失していることから、機能への影響有りと判断した。

対策：変圧器と埋め込みベースを溶接する構造に変更する。今後対策を実施する。

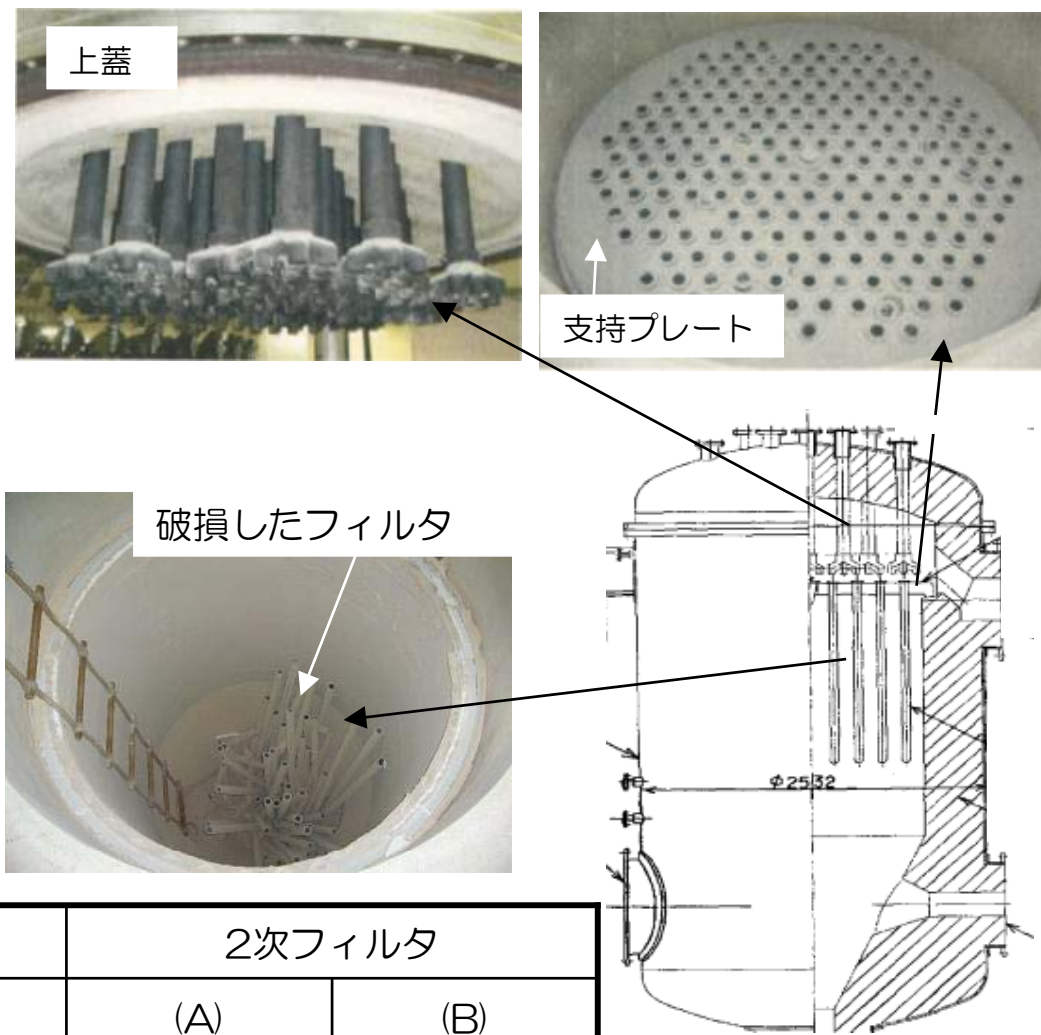
1次、2次セラミックフィルタの破損（固体廃棄物処理系）

事象：1次、2次セラミックフィルタの破損が確認された。

評価：セラミックフィルタ破損は、地震発生時の揺れにより隣接フィルタどうしがぶつかりあい、支持プレート付け根より折損していた。フィルタ破損が生じていることから、機能維持への影響有りと判断した。

フィルタ名	1次フィルタ		2次フィルタ	
	(A)	(B)	(A)	(B)
破損本数	93/206	63/206	26/206	6/206

対策：フィルタの取替を実施後、試運転を行い、異常のないことを確認した。

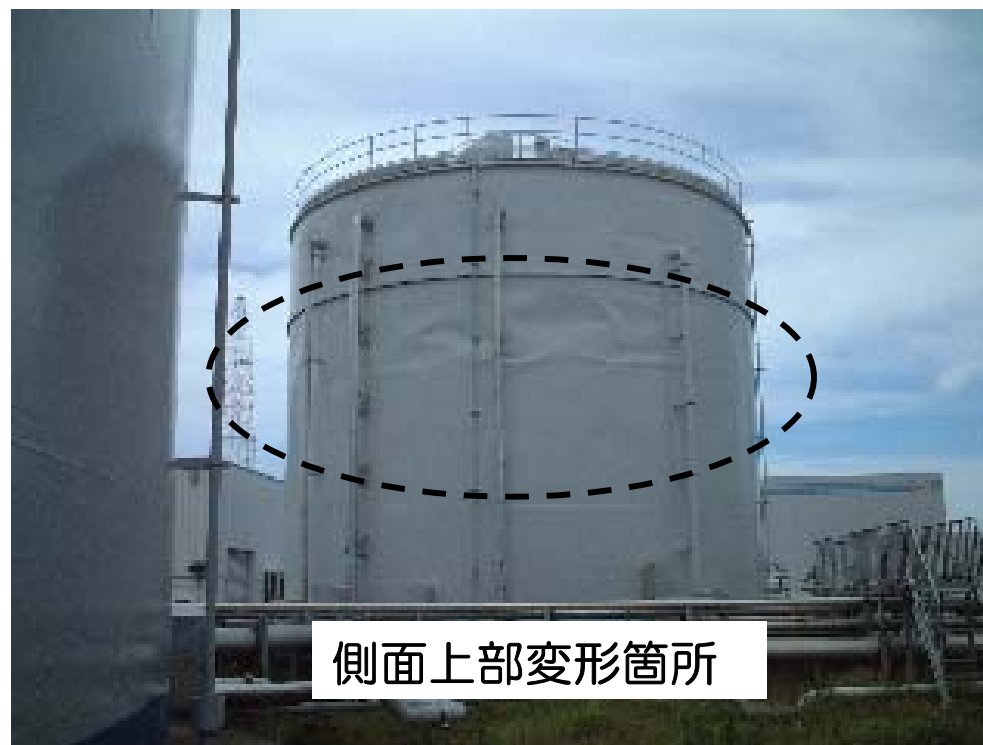
事象：タンク側面上部の広い範囲で変形が確認されている。また、タンク基部においても、アンカーボルトおよびブラケットの損傷と、タンク本体の面外変形が確認されている。なお、漏えい等は確認されていない。

評価：継続使用にあたって、健全性の評価が困難なことから、機能影響有りと判断した。

側面上部変形箇所

対策：タンクの新製取替を行うこととし、現在工事を実施中である。なお、新製タンクでは設計を見直し一部の板厚を増した設計とした。

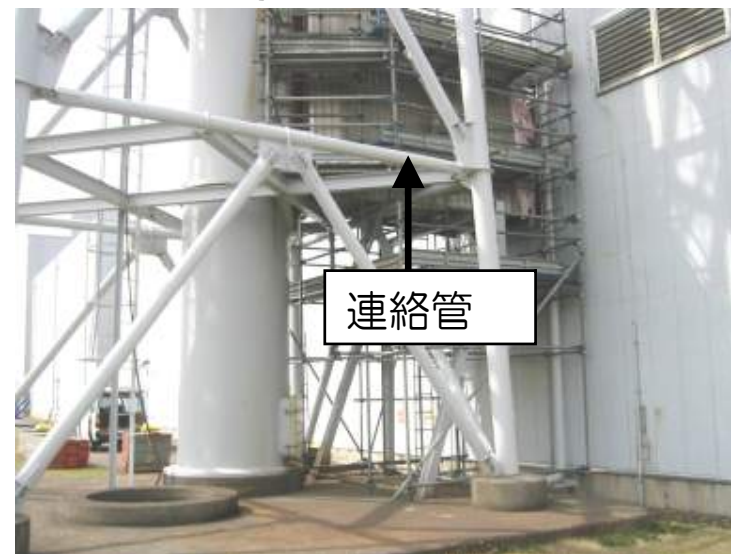
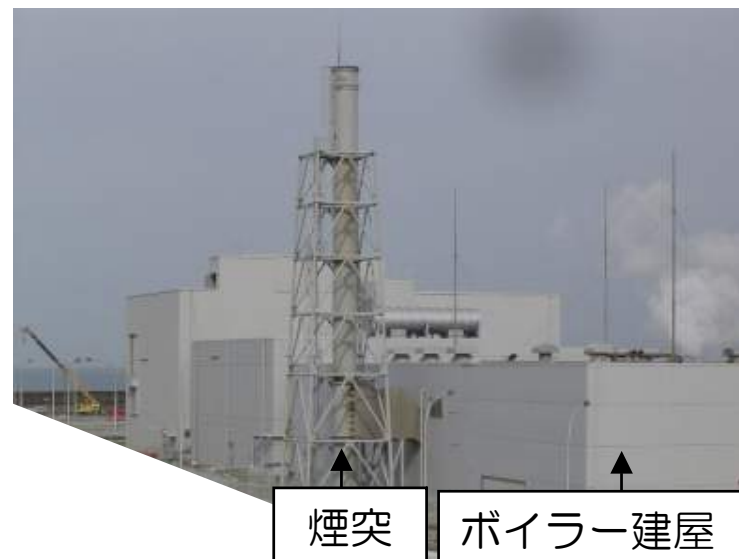
補助ボイラ煙突と連絡管の傾き事象について

事象：地震による地盤沈下の影響による煙突の傾き及び煙道の破損、変形が確認された。

評価：煙突の傾き・内部耐火物の脱落が生じていることから、構造・強度機能への影響有りと判断した。

対策：煙突基礎部レベル修正（グラウト〔＝注入〕によるジャッキング工法）及び煙突内部耐火材脱落補修を実施し、漏えい確認を行い、異常のないことを確認した。

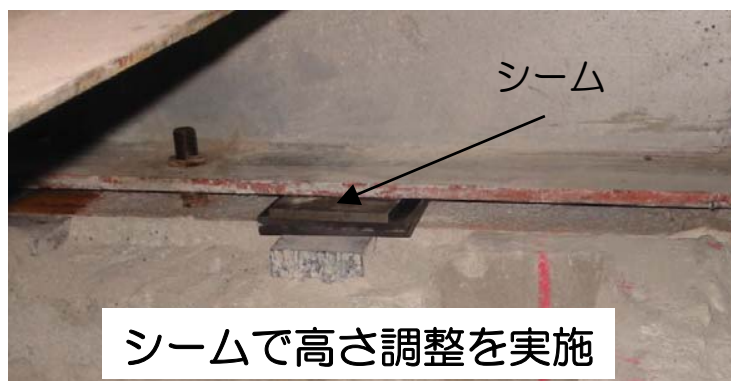
補助ボイラ側面

事象：地震による建屋設置地盤の変位により、胴の傾きが確認された。追加点検の結果、胴の傾き以外に損傷箇所は確認されなかった。

評価：胴が傾いていることからボイラ水の循環等の運転機能への影響有りと判断した。

対策：基礎部にシームをはさみ、胴の傾きの修正を実施した。1Aボイラーは今後、試運転を実施予定。2Bボイラーは、試運転を実施し異常のないことを確認した。

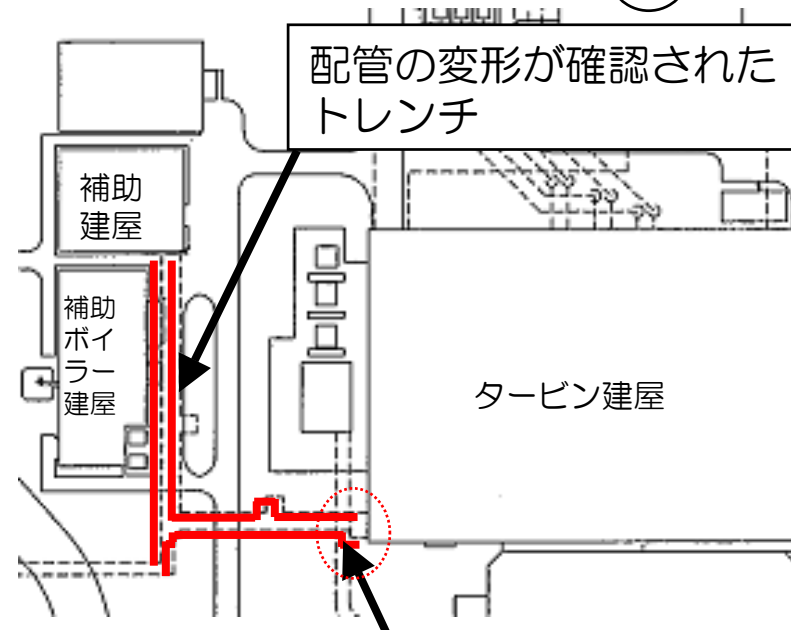
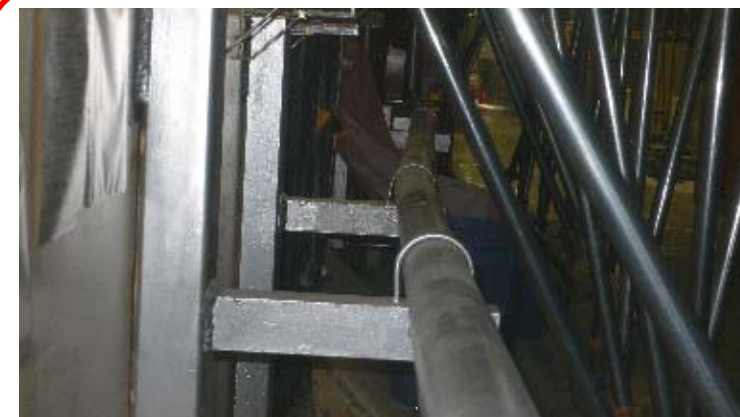
事象：地震によるトレンチ設置地盤の変位に伴って、所内蒸気系配管、計装用圧縮空気系配管、放射性ドレン移送系配管、原子炉補機冷却中間ループ系配管とサポートが変形しているのが確認された。

評価：地震によるトレンチ設置地盤の変位に伴って、配管・サポートが変形したものと判断しているが、追加点検を行い詳細な評価を行っていく。

変形したトレンチ内の配管

対策：バウンダリ機能に影響はなく、現状の使用状態で問題は生じていないが、追加点検の結果に伴い、対応策を検討し対策を実施していく。

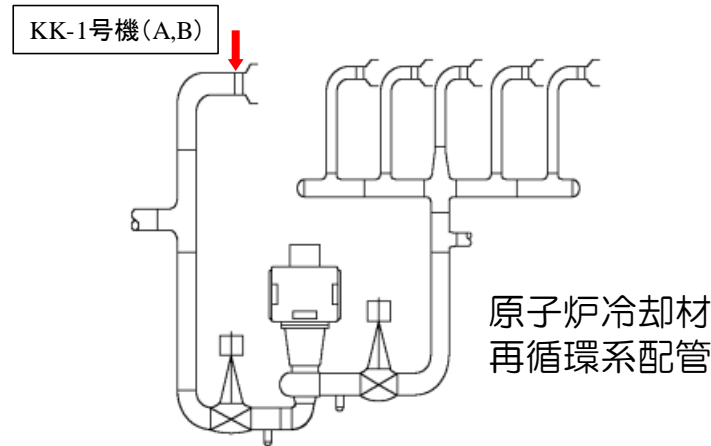
■SCC発生箇所

1号機のPLR配管は、前回定期検査時に高周波誘導加熱（IHSI）を施工しており、当該部の溶接残留応力を圧縮側へ改善していることから、SCCによる進展性がないものと評価している。

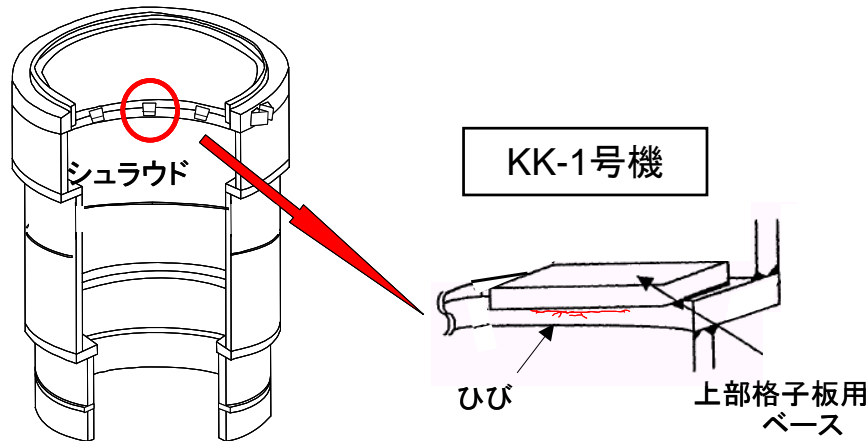
■ SCC発生箇所

この部分の溶接部はすみ肉溶接であり、引張残留応力は表面及び奥行きともに比較的小さいことから、ひび割れの進展は比較的浅くで停まるものと考えられ、実際にUTによる測定ではほとんどが検出限界以下であった。

また、発生箇所もアライナーブラケット及び上部格子板用ベースの直下部分だけであり、水平方向につながることは考え難い。

従って、これらのひび割れについては、シュラウドの健全性に影響を及ぼすものではないと考えられる。

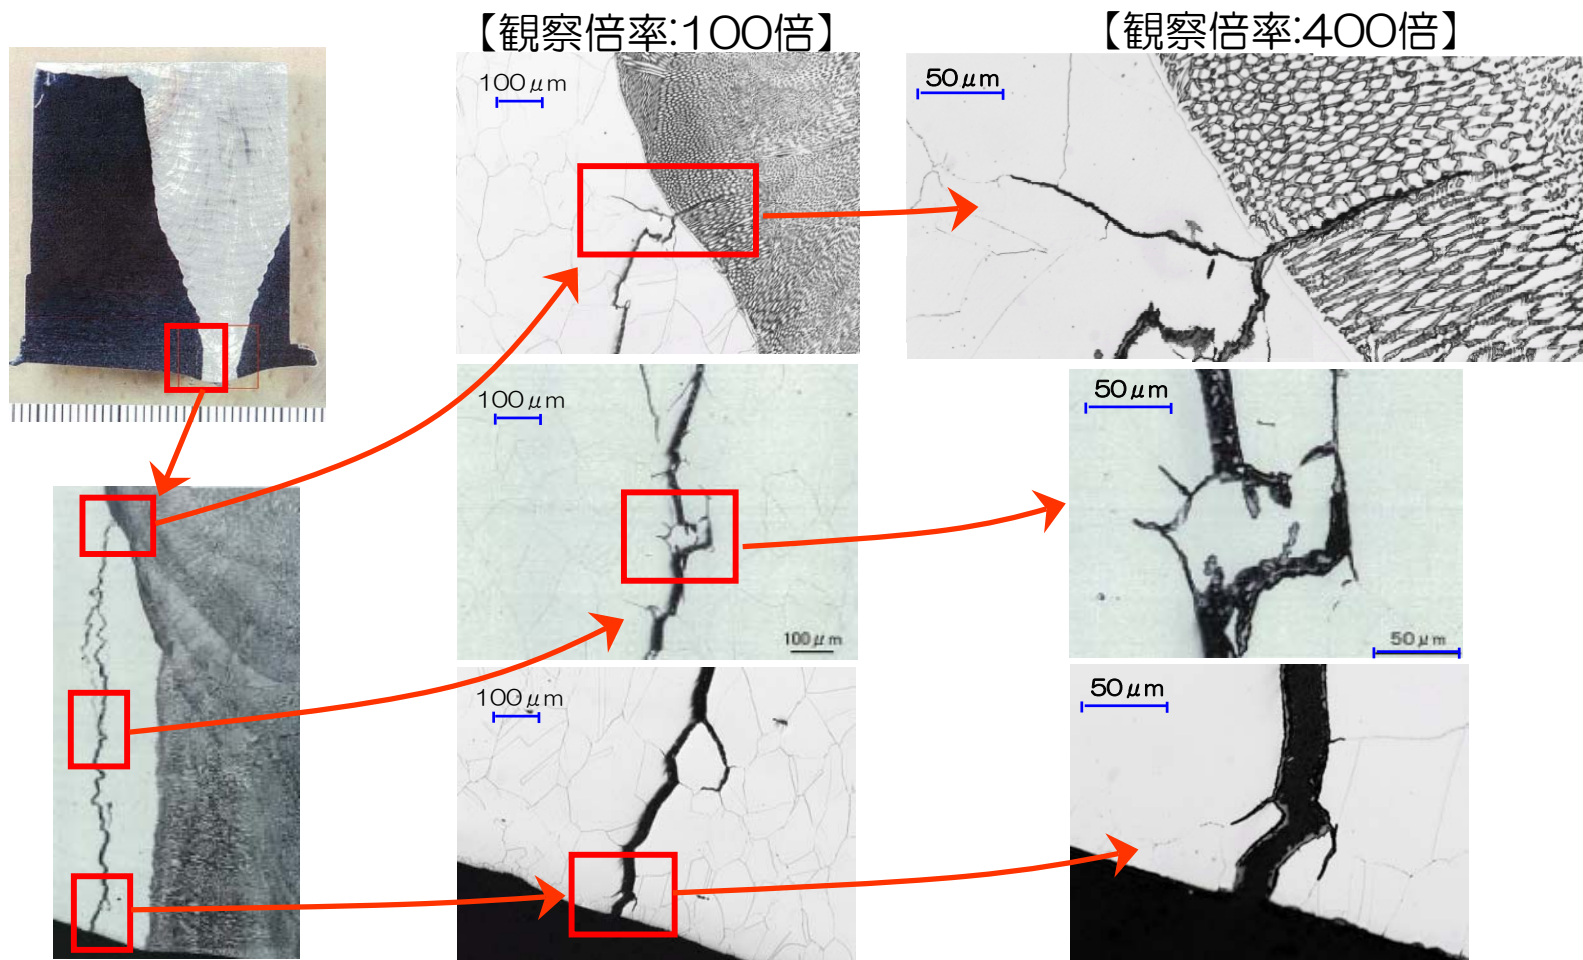
■ 3号機PLR配管の断面観察結果（中越沖地震後のサンプル調査）

- ひびの形態はいずれの位置においてもSCCの特徴を有していた。
- ひびの先端部の形態においても、母材部は粒界に沿って、溶接金属内は結晶組織に沿って進展しておりSCCの特徴を有していた。
- ひびの先端の性状の明確な変化（鈍化）は確認されなかった。
