新潟県中越沖地震における所内変圧器火災状況 および課題解決に向けた取組みについて

2007年9月25日

東京電力株式会社

3号機所内変圧器火災に対する対応

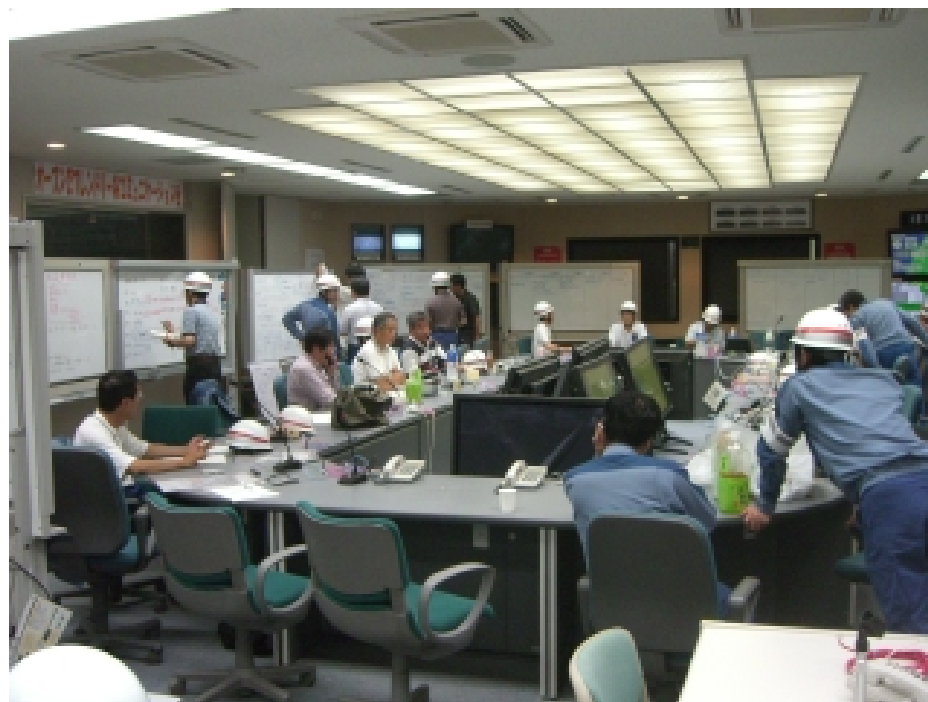
地震により、事務本館内のキャビネットなど什器類の倒れ、蛍光灯や天板の落下、ひび、ガラスの破損などの被害が発生。

当時、発電所構内にいた所員および出所してきた所員は、事務本館の外で体制を整備するとともに、関係機関への通報連絡・被害状況の確認などを実施。

その後、事務本館内の緊急時対策室の安全確認および復旧ができたため、本部を緊急時対策室に移動。
