使用済燃料受入れ・貯蔵施設の
バーナブルポイズン取扱ピットにおける
プール水漏えいの原因と今後の対応について

平成 17 年 7 月

日本原燃株式会社

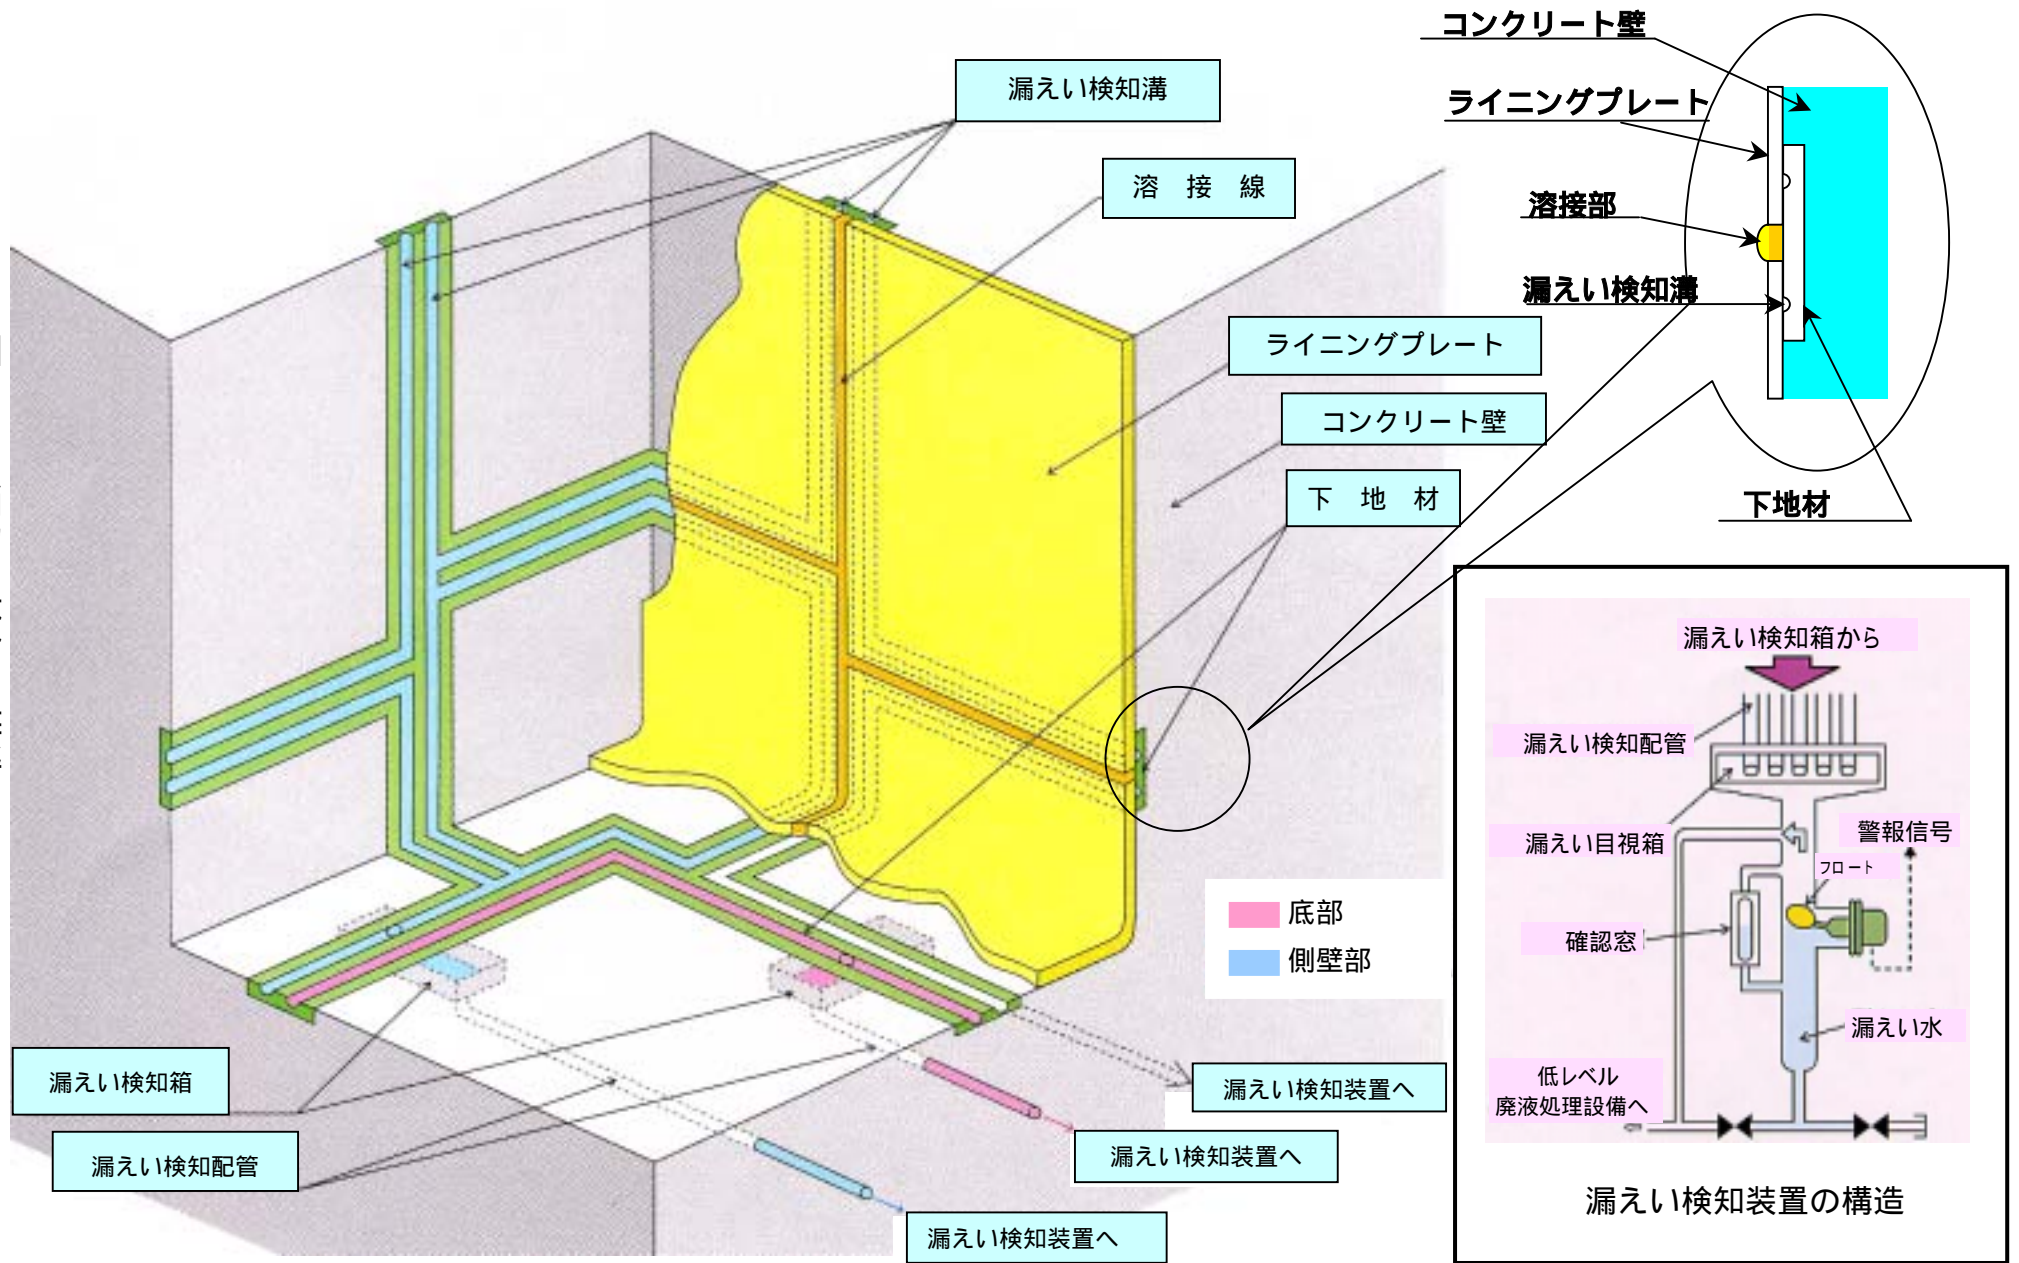
図 1 漏えい検知の構造

6月8日23時20分頃、巡視点検中の当社社員がF施設のBP取扱ピット漏えい検知装置（図-1参照）において出水を確認した。

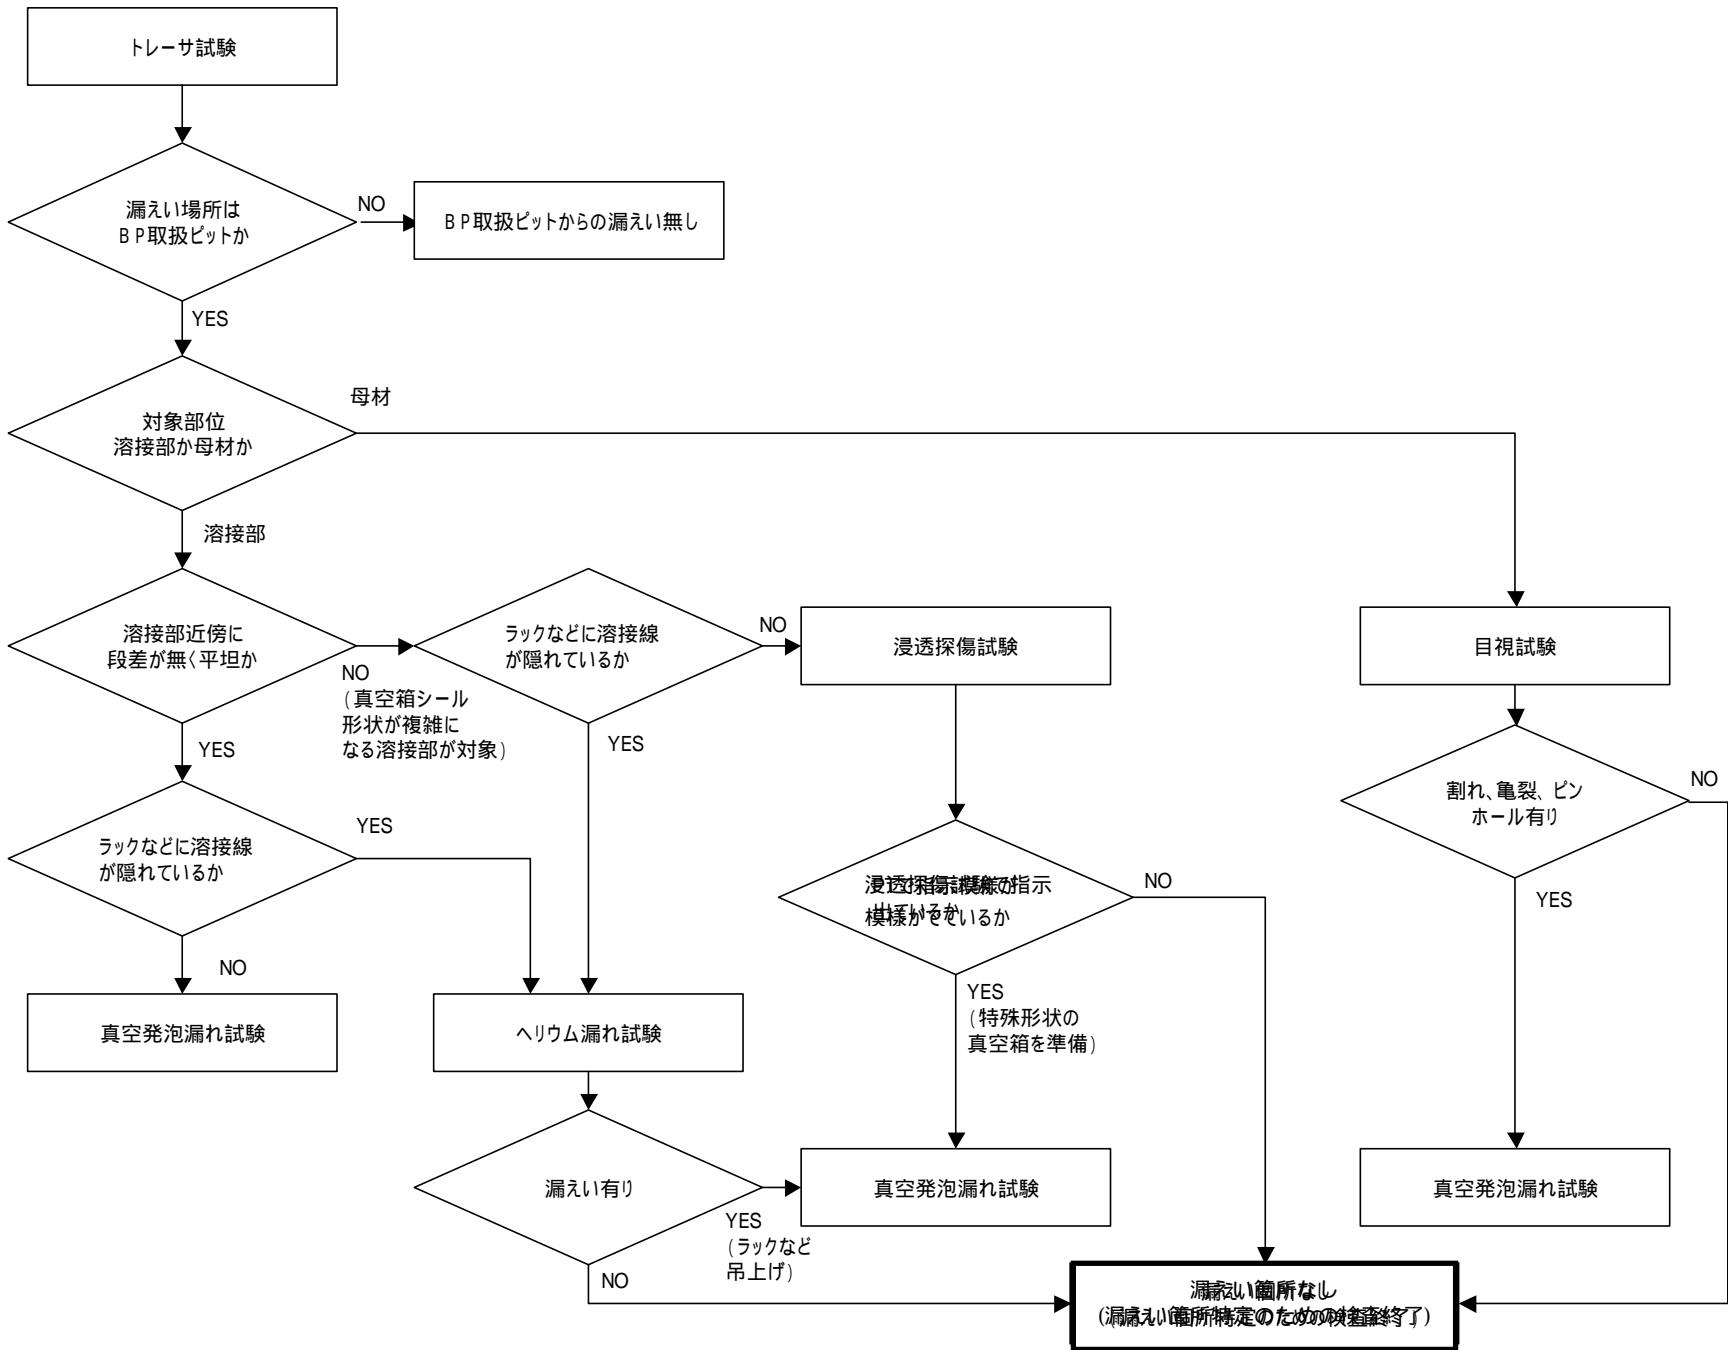
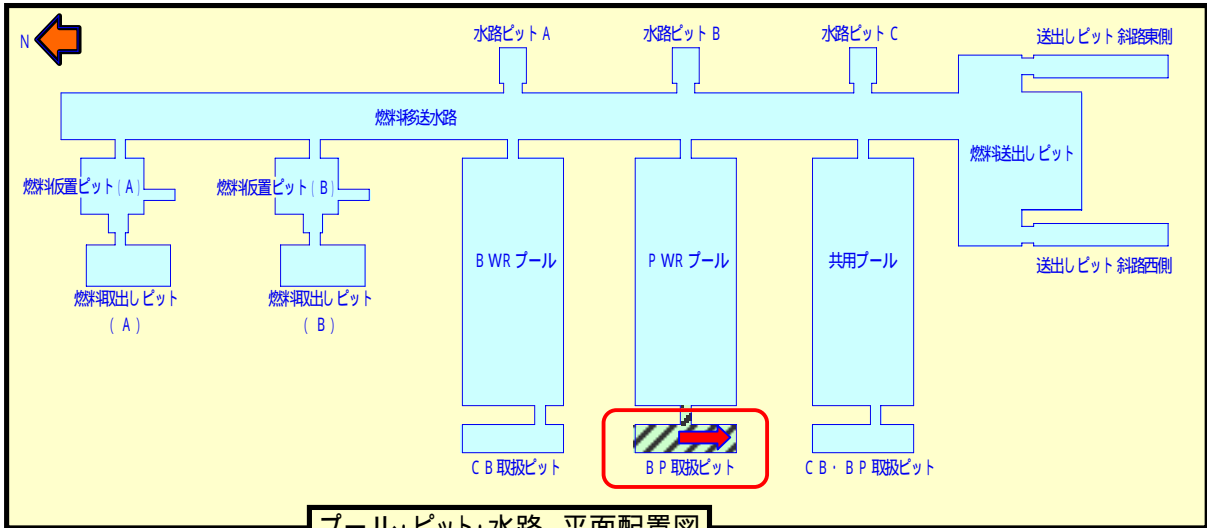
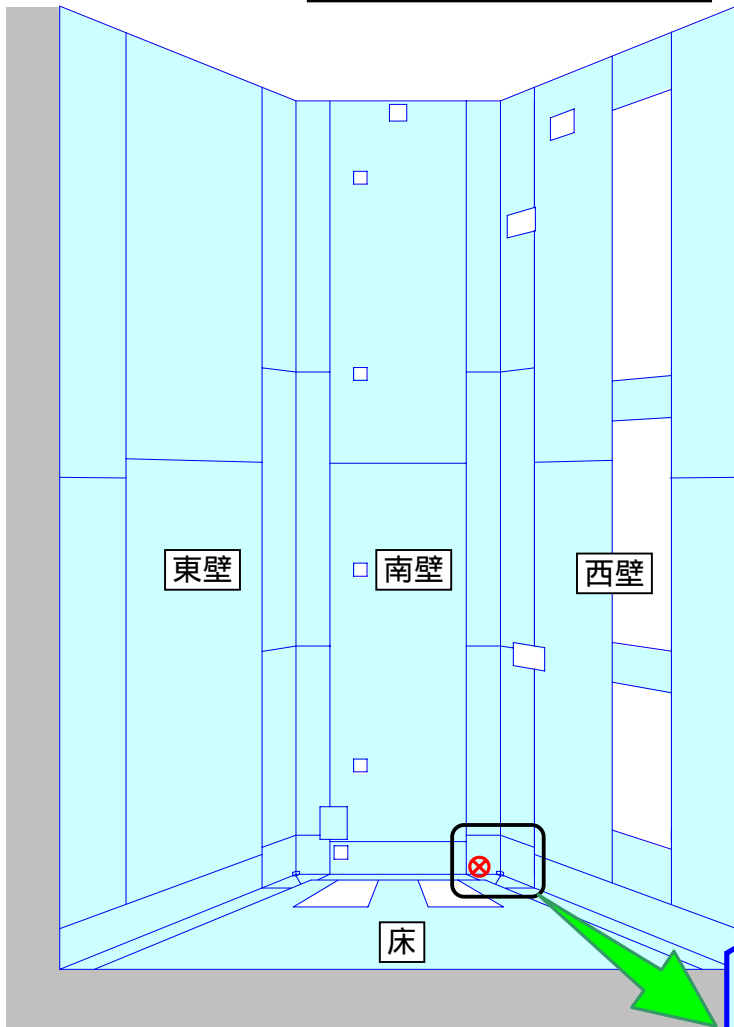
図-2 BP取扱ピット漏えい箇所特定作業フロー図

漏えい箇所の特定作業は、BP取扱ピットのライニングプレートすべてを対象とし、作業フロー（図-2参照）に基づき、6月13日から20日にかけて実施した。その結果、漏えい箇所は、特定作業開始1日目の6月13日に確認したBP取扱ピット南西角の床コーナー部付近（図-3参照）の1箇所であった。

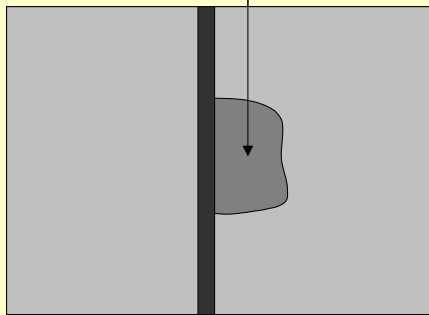
平面部の溶接部の表面

グラインダ痕確認可

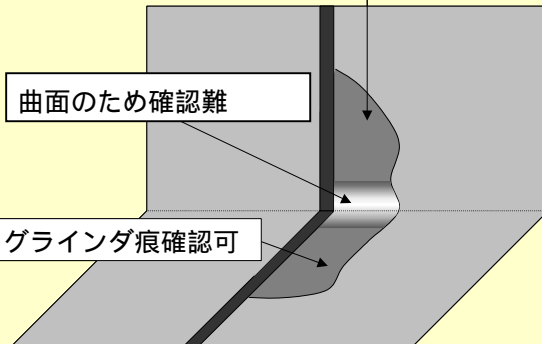
継ぎ足し・肉盛溶接の表面

グラインダ痕確認可

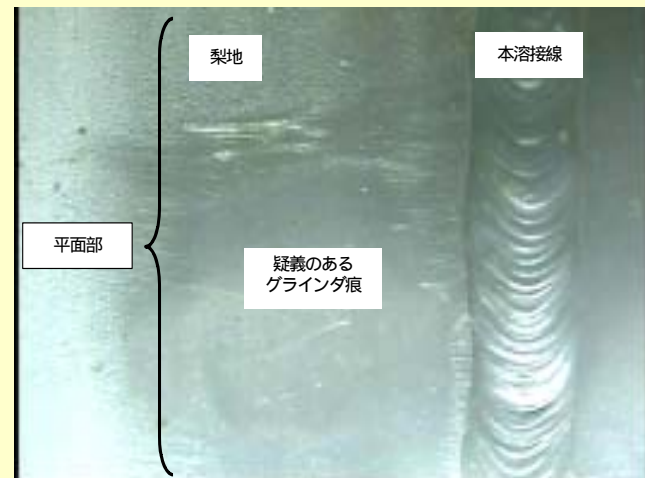
平面部の例

6. 「三隅コーナーの切り欠き・肉盛溶接の点検」に使用したその他のDVD画像の確認を行ったが、曲げ加工部については、曲面であるために見にくい箇所である上に照明による反射もあり、疑義のあるグラインダ痕の判別が難しいものがあったが、平面部の画像では、グラインダ痕は鮮明であり判別は可能であった。(添付 - 3 - 2 参照)

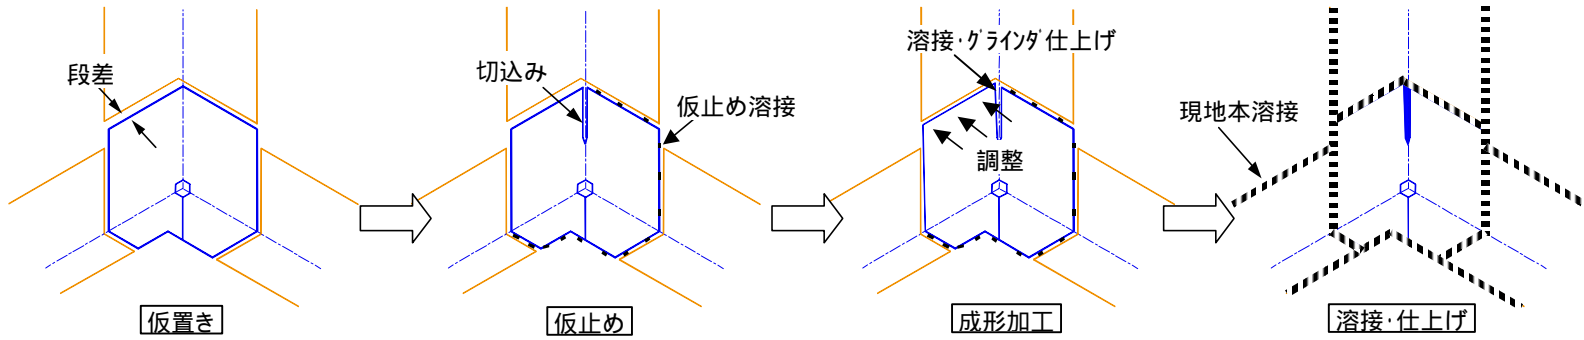
パターン 1

(1)の調整については、三隅コ - ナ - 形状に成型されているために、床側を基準とした場合（固定した場合）には、上部壁面にコ - ナ - プレートを押し付けて調整することが困難な場合があり、壁側の曲げ加工部に切り込みを入れ変形しやすくし、壁面の下地材に密着させるような調整を行う可能性がある。（図3 パターン1参照）

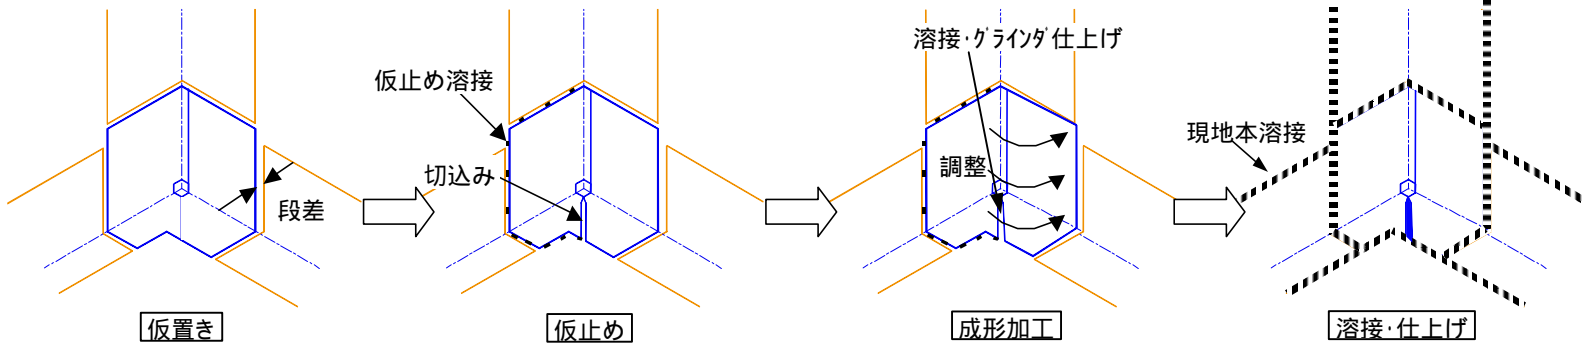
パターン 2

(2)の調整については、三隅コ - ナ - 形状に成型されているために、床側を基準とした場合（固定した場合）には、側部壁面にコ - ナ - プレートを押し付けて調整することが困難な場合があり、床面中央部付近に切り込みを入れて変形しやすくし（図3 パターン2参照）あるいは床壁曲げ加工部に切り込みを入れ変形しやすくし（図3 パターン3参照）壁面の下地材に密着させるような調整を行う可能性がある。
